# 掌握矸石场地质灾害调查分析

(山西兰花科技创业股份有限公司唐安煤矿分公司)

**摘 要:**煤矸石是我国排放量及积存量最大的工业废弃物,我国现有矸石山 1500 余座,累计存量约 34 亿吨,矸石排放量的持续增加造成严重的地质灾害隐患。本文分析了唐安煤矿掌握矸石场治理工程过程中矸石场潜在的滑坡调查、滑坡成因及滑坡处置建议等。为避免矸石山失稳所造成的危害,特对掌握矸石场进行现场调研踏勘。

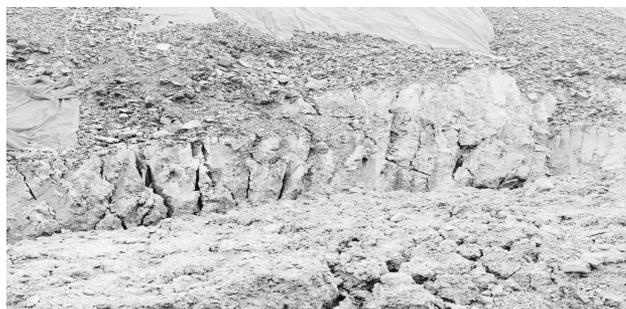
经调查,本滑动体前缘位于沟谷边缘,滑舌向北移动约1.5~2.0m,将原有排水渠挤压至目前的1.5m宽,前缘地面鼓胀,鼓起高度1.0~2.0m,基槽开挖揭露滑坡体左周线时出现大量的剪切裂缝,裂缝宽度约5~20cm,呈雁列排列(见图1)。

图1 滑坡体左周界剪裂缝

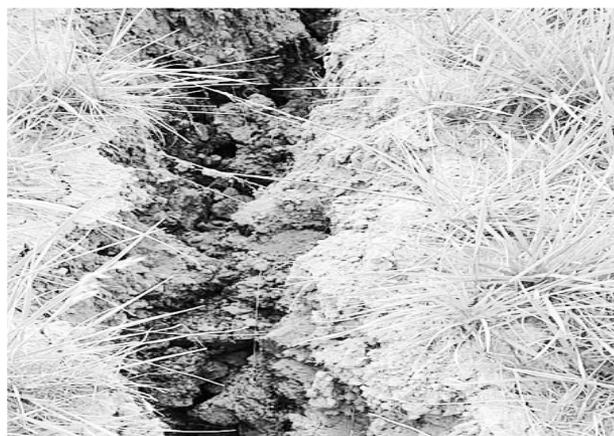
滑坡体后缘已形成滑坡床,土体向下滑动呈错落位移,目前形成2-3个错落阶坎,单条裂缝长度5.0~30.0m,宽度约20~60cm(见图2、3)。

图2 矸石堆上部滑动裂缝

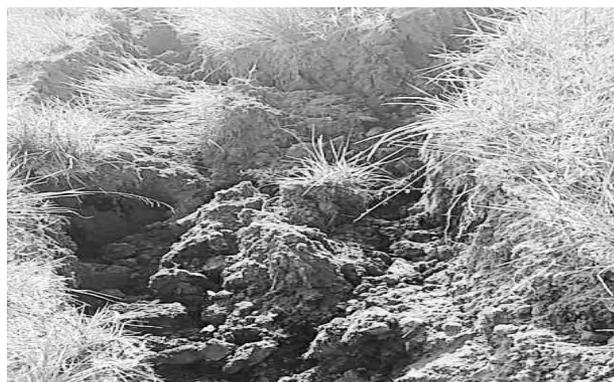
图3 矸石堆上部滑动裂缝
