东洋造粒装置造粒机出块的原因及解决措施

摘 要: 本文对山西兰花科创田悦化肥分公司日本东洋(TEC)流化床造粒装置运行过程中造粒机内喷头泄漏,喷射风孔、流化床多孔板堵塞造粒出块运行周期短的原因进行了比较全面的分析,并制定了具体的解决措施,从而确保了造粒系统的长周期安全稳定运行。

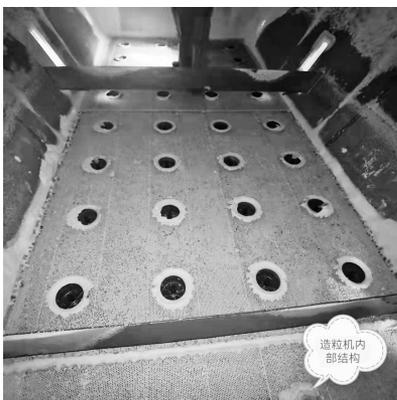
图1 造粒机内部结构图

山西兰花科创田悦化肥分公司尿素造粒系统为引进日本东洋工艺资料包,国内配套设计建设,生产能力为日产1000吨的TEC喷射流化床造粒。此造粒机共设计12个喷射单元,48个喷头,共三个造粒室,一个冷却室,每个造粒室设4个喷射单元,熔融尿液经熔融泵1.5MPa压力送入造粒内每个喷射单元,喷射出的尿液形成小液滴和造粒机内晶种固体颗粒进行包裹,形成较大成品颗粒,后经冷却室冷却后进入筛分系统,正常生产过程中造粒系统运行周期在30天以上择机清洗造粒系统。自2021年3月12日清洗造粒机在运行一周后有轻微出小块现象,第九天开始倒喷头,12天以后有大块出现但是出块

自2021年3月份至6月份造粒机运行期间,清洗造粒机运行一周后会出现尿液小块,运行15天后出现大尿液块,更为严重的出现两次造粒机内第三造粒室第11组喷射单元旁边出现堆积如山的尿液,运行周期25天左右,严重影响造粒机长周期稳定运行(见图1、图2)。

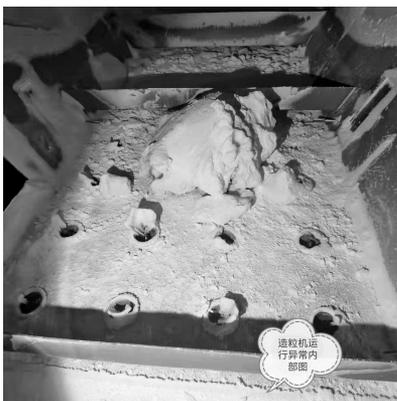
图2 造粒机运行故障图

(1)每组喷射单元的喷头在修复后,四个小喷嘴丝扣未紧固到位,运行过程中泄漏尿液产生结块现象。

(2)造粒回收溶解槽运行时间长,槽内较脏,回收的尿液内有杂物造成喷嘴堵塞,喷射效果差,运行过程中形成小尿液块。

(3)清洗造粒机时更换后的喷头未安装好,11组喷射管和喷头连接处出现泄漏,将喷射风管周边堵塞,逐渐形成堆积尿液,长时间影响周边多孔板的流化状态,造成死床。

(4)四孔喷嘴使用时间较长,喷嘴孔径磨损较大,喷射效果下降,同时修复后的喷头维修后重复使用未及时更新。

(1)造粒系统停车后进入造粒机后查看原始喷头运行状况,发现运行不好的喷头记录好,清洗后重点更换处理。

(2)2021年4月20日首先对造粒溶解槽内部进行清理,并且规定每年清理一次,保证尿液干净度。

(3)11组喷射单元中第一个喷头丝扣连接处进行打压试验,并安排专人检查丝扣磨损情况,确认无误后进行安装。

(4)2021年3月12日清洗造粒机将24个四孔喷头更换为单孔喷头。2021年4月7日清洗造粒机将单孔喷头数量增加至30个。2021年5月6日清洗造粒机时单孔喷头数量增加至33个。2021年6月清洗造粒机时单孔喷头增加至39个,运行至今效果良好。
